Revista Interdisciplinar do Pensamento Científico. ISSN: 2446-6778
Nº 2, volume 2, artigo nº 02, Julho/Dezembro 2016
D.O.I: <http://dx.doi.org/10.20951/2446-6778/v2n2a2>

ANÁLISE DE FALHA DA ESTRUTURA METÁLICA DO CENTRO POLIESPORTIVO DA CIDADE DE BARÃO DO MONTE ALTO – MG

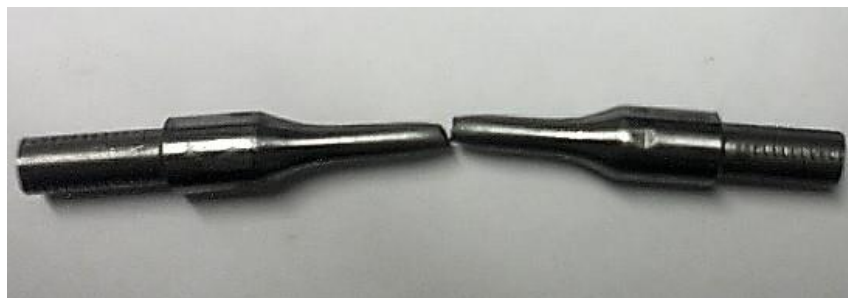
Figura 2: Corpo de prova após o ensaio de tração

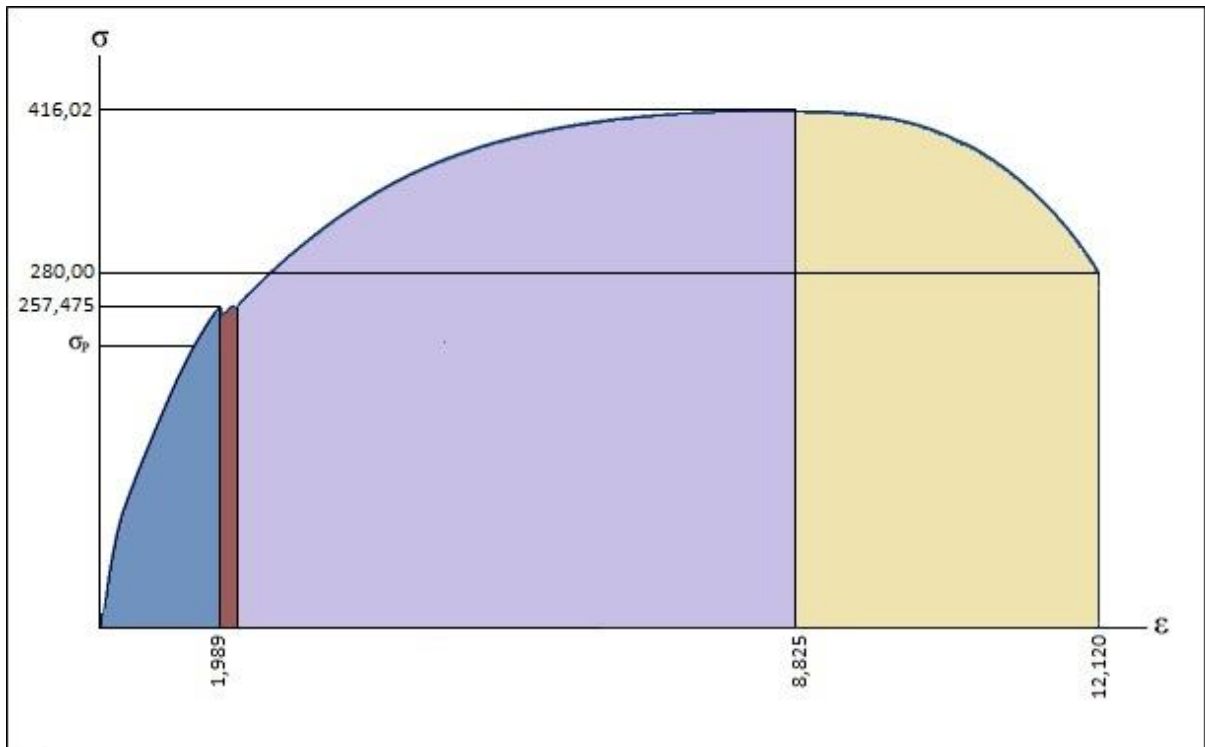
A Tabela 1 demonstra os resultados alcançados por meio das análises realizadas neste trabalho que comprovam que o material é o mesmo que consta no certificado de matéria prima.

Figura 3: Gráfico obtido no ensaio de tração com os valores calculados

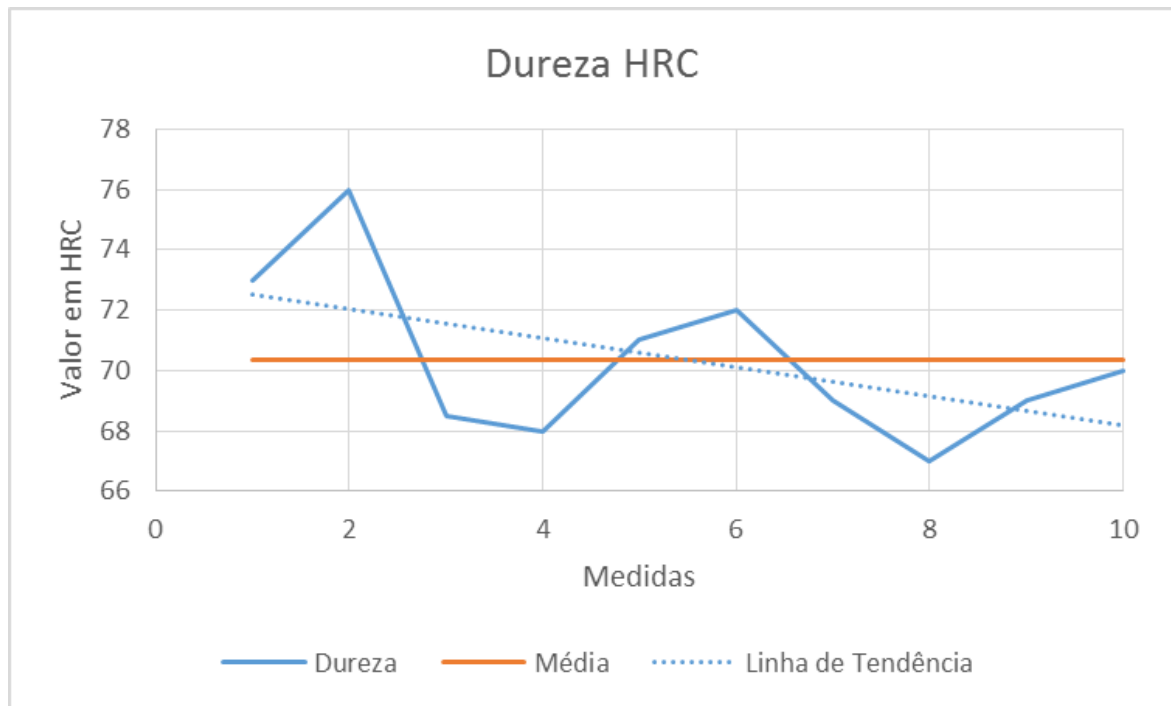
Figura 4: Gráfico do resultado do ensaio de dureza

Com o valor de limite de resistência à tração encontrado de 406,3 Mpa, pode-se novamente afirmar que este material se trata de um aço ASTM A36. O limite de resistência a

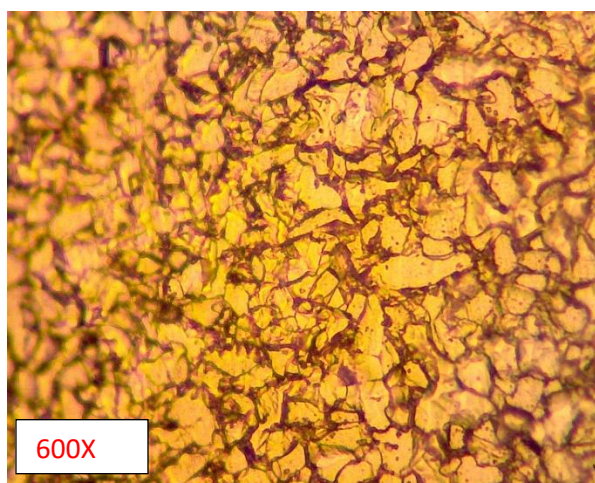
Na Amostra 1, obtida em corte na zona de fusão, registrou-se, juntamente com ferrita e perlita característica, a formação de martensita, cujo a microestrutura é caracterizada por uma estrutura em forma de agulhas. Essa alteração se torna possível, por se tratar de uma região com alta temperatura, a qual foi suficiente para a austenitização, que passando por um rápido resfriamento possibilitou a formação parcial da microestrutura martensita.

Assim, é notável que houve a interferência do calor do procedimento de fusão na microestrutura, que com a formação de martensita gerou uma área de maior dureza por acúmulo de carbono em sua estrutura cristalina, fragilizando a estrutura.

Figura 5: Amostra 1, zona de corte na solda 600X.

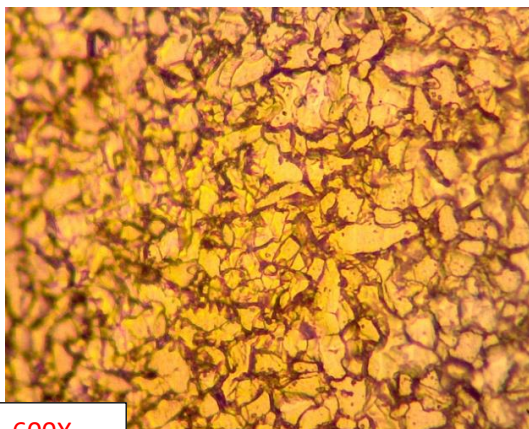
Analisando-se a amostra 2, referente ao corte próximo a solda, sua microestrutura apresentou um significativo aumento do tamanho de grão, caracterizado pela transferência térmica da zona de fusão para as demais áreas da peça. Este pico de temperatura decresce à medida que se afasta da zona de fusão, não formando a martensita nesta amostra 2, mais sendo suficiente para atingir a temperatura de austenitização promovendo o aumento das fronteiras de grão criando uma região grosseira da zona termicamente afetada. O grão grande diminui as propriedades mecânicas do material, grão bom é grão pequeno. É

evidenciada nesta amostra ferrita abundante com perlita em seus contornos.

Figura 6: Amostra 2, zona de corte próxima a solda 1000X.

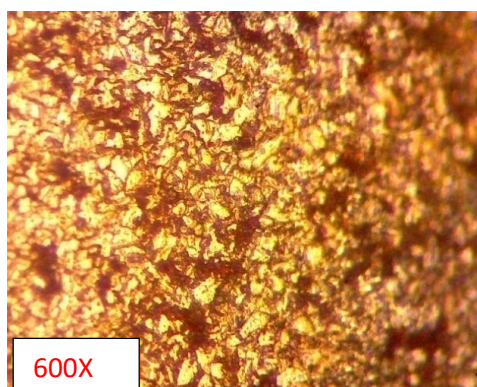
De acordo com o que se observa na amostra 3, na área intermediária entre a amostra 2 e a 4, próximo ao fim da zona termicamente afetada, observa-se que sua microestrutura apresentou uma significativa diminuição do tamanho de seus grãos.

Por esta região se encontrar distante do foco de calor, seu aumento de temperatura é insuficiente para que se alcance o crescimento de grão. Por esse motivo, quando a microestruturas do aço é submetida a uma temperatura inferior a de crescimento de grão, esta apresenta um refinamento, possuindo grãos menores que a própria estrutura do aço inalterada.

Figura 7: Amostra 3, zona intermediária 600X.

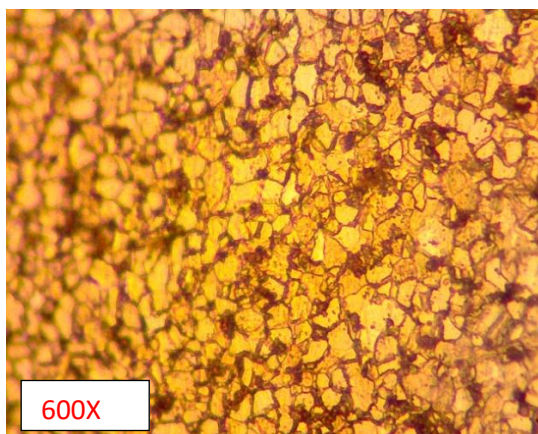
Por se tratar da porção mais distante da zona de fusão, foco de calor, na amostra 4, apresenta-se uma microestrutura inalterada, com o material em suas propriedades normais, sendo constituído por ferrita e perlita sem nenhuma outra fase, como pode ser visto na figura abaixo:

Figura 8: Amostra 4, zona inalterada 600X.

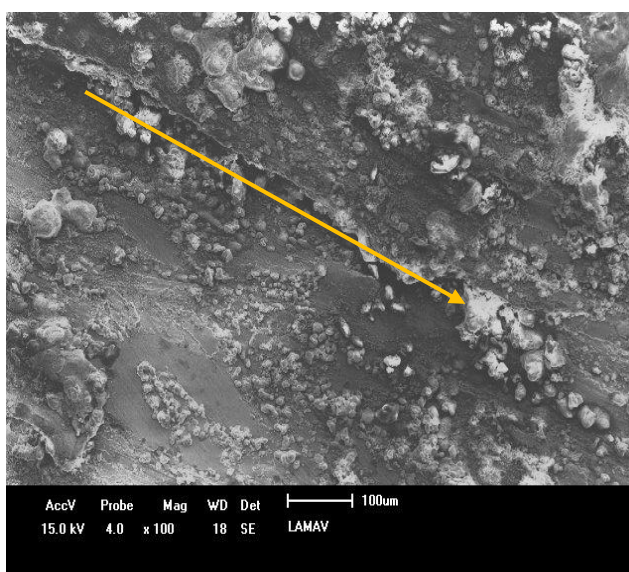
Na Amostra 1, Figura 9, pode-se observar o material sem indicar o local da fratura, por se tratar de uma zona onde não sofreu alterações e de uma região abaixo do local onde foi realizado a solda, observa-se respingos que tem origem do processo de soldagem por eletrodo revestido mal efetuado.

Figura 9: Amostra 1 com aumento de 100x.

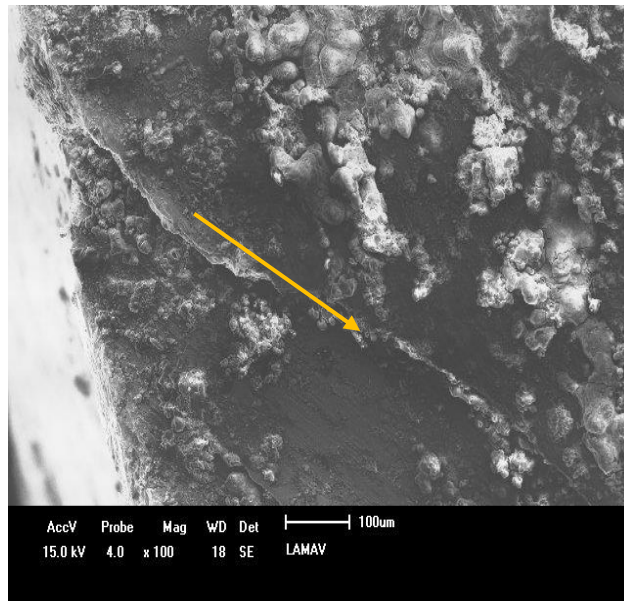
Já na Amostra 2, Figura 10, observa-se o material com maior frequência de respingos de solda, por se tratar de uma região mais próxima do local onde foi realizado o processo de soldagem, e não nota-se indícios de início de trinca.

Figura 10: Amostra 2 com aumento de 100x.

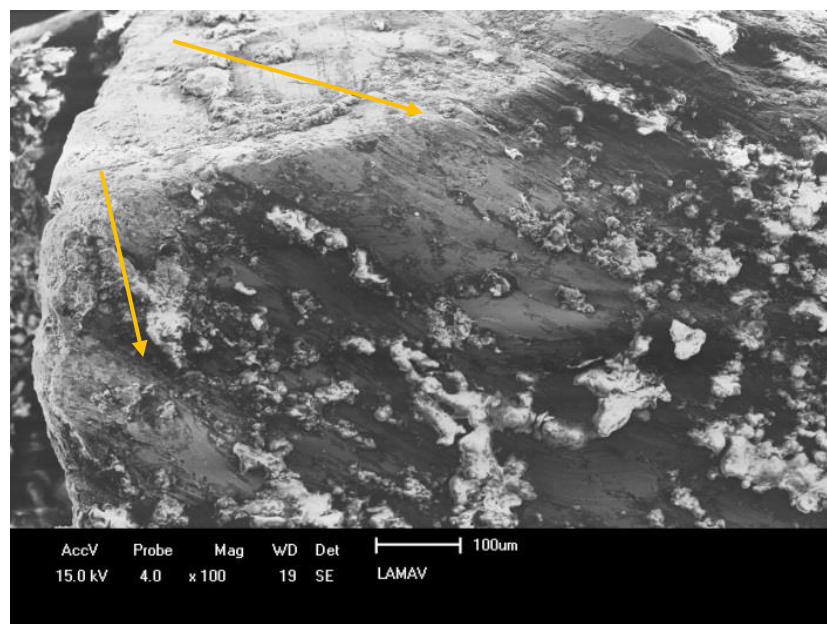
Já a Amostra 3, Figura 11, observa-se o início da trinca, que surgiu no processo de solda mal efetuado. A utilização de amperagem muito alta é um fator constatado, além do fato da estrutura ter falhado na solda. Os respingos aparecem com mais frequência nessa amostra, por se tratar do local onde a solda foi realizada. Pode-se notar também locais com material fundido solidificado.

Figura 11: Amostra 3 com aumento de 100x.

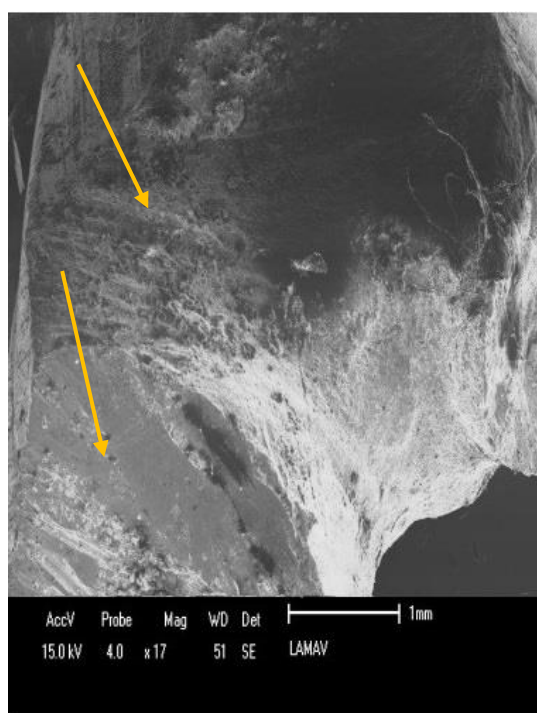
E por fim a amostra 4, Figura 12, tentou-se ao máximo captar a propagação a trinca. Nota-se com mais clareza as marcas de praia, sendo proveniente de falha por fadiga.

Figura 12: Amostra 4 com aumento de 100x.

A análise de MEV, realizada no laboratório LAMAV pertencente a UENF, em Campos dos Goytacazes, serviu para analisar a propagação da trinca. As imagens mostraram marcas de praia, que são típicas de propagação de trinca por fadiga. Conclui-se que a estrutura não estava rígida suficientemente e oscilou, gerando a trinca e possivelmente, sofrendo oscilações constantes, veio a falhar. A falta de rigidez foi um erro de projeto. A colocação de montantes nas treliças centrais da estrutura daria mais rigidez a estrutura impossibilitando a mesma de oscilar tanto.
