Revista Interdisciplinar do Pensamento Científico. ISSN: 2446-6778
Nº 5, volume 5, artigo nº 62, Julho/Dezembro 2019
D.O.I: <http://dx.doi.org/10.20951/2446-6778/v5n5a62>
Edição Especial

CARACTERIZAÇÃO DE TIJOLO MACIÇO PARA CONSERVAÇÃO DE MONUMENTO PATRIMONIAL: UM ESTUDO DE CASO

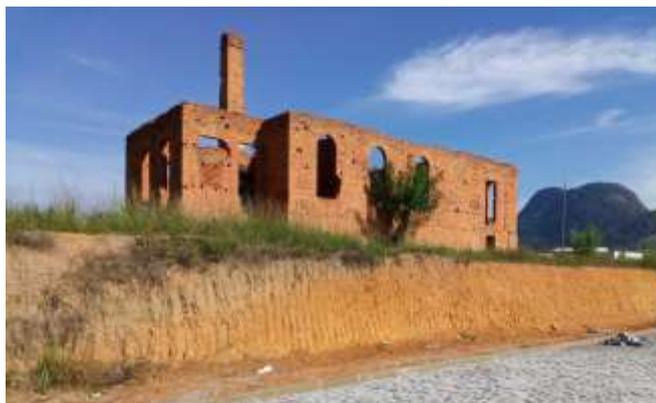
Figura 01 - Monumento Castelinho

O Monumento castelinho, foi todo elaborado em alvenaria estrutural, e suas paredes compostas por tijolos maciços cerâmicos, que será tema desse estudo.

Destaca-se no cenário nacional o estado do Rio de Janeiro, mais precisamente na cidade de Itaocara, localizada no noroeste do estado, pois possui uma gama de praças históricas e monumentos patrimoniais. Dentre os monumentos patrimoniais da cidade, existe um em especial, apelidado de “castelinho” devido a arquitetura semelhante a castelos antigos. Esse monumento será adaptado para receber a biblioteca da cidade, sendo fundamental sua restauração e conservação dos seus elementos construtivos. Monumento “ castelinho em seu estado atual mostrado na figura 1:

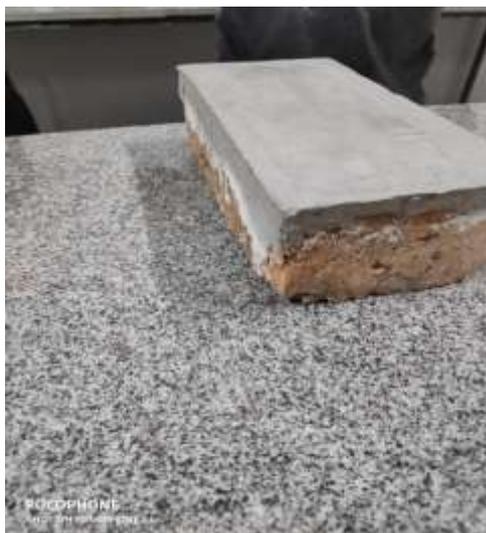
Figura 04 – Tijolo com uma das faces capeadas
Autores 2019.

Para Monk (1967), graças a resultados obtidos em testes de laboratório ficou evidente que na maioria dos casos a ruptura da alvenaria está ligado ao bloco, e que em praticamente todos os testes ocorreu a ruptura do mesmo, pelo fendilhamento vertical, já que as tensões de tração da unidade. Quando unidades cerâmicas são ensaiadas à compressão, o apoio (prato) de aço da prensa sendo é mais rígido que o bloco, produzindo então deformações laterais de compressão, ocasionando assim ruptura por cisalhamento. Este teste visa obter a tensão de ruptura à compressão de um determinado tijolo, sendo regido pela NBR 6461, norma complementar da NBR 6460. A preparação do teste começa com o *capeamento da superfície superior e inferior do tijolo afim da regularização do mesmo. Com isto tem-se uma distribuição uniforme dos esforços sobre toda a sua superfície, como mostrado na figura 4:

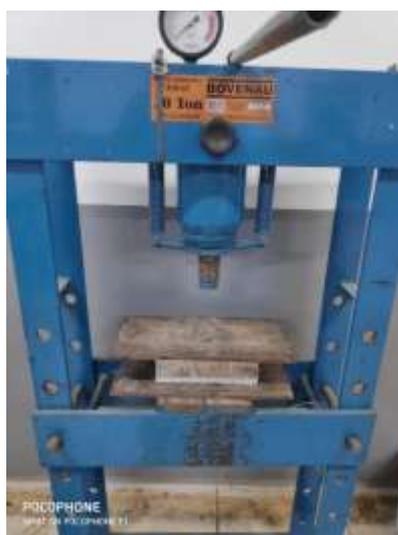
Figura 05 – Prensa hidráulica
Autores 2019.

Foi necessário o uso de um equipamento que seja capaz de aplicar uma força que aumente continuamente, sem solavancos. Para estes ensaios foi utilizada uma prensa hidráulica modelo P30 ST BOVENAU, do laboratório de Materiais de Construção Civil do centro universitário Redentor computadorizada, com precisão de 0,01 Mpa e suporte de carga de até 30 toneladas, mostrada na figura 5..

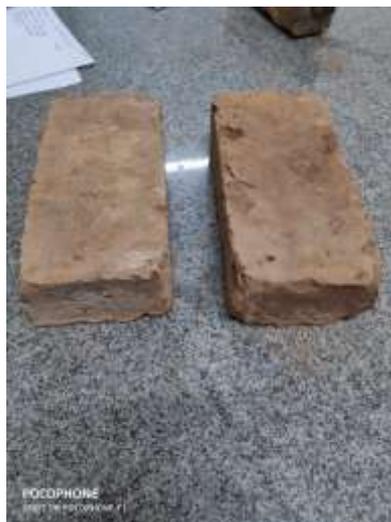
Figura 06 – Tijolos cerâmicos maciços
Autores 2019.

Na inspeção visual, foram constatadas algumas irregularidades superficiais, e também alguns pequenos quebrados e deformações nas suas faces, porém não foi constatado nenhuma trinca aparente, nem difração de cor, ou seja, coloração das amostras homogêneas como mostrado a seguir na figura 03:

Vale ressaltar que se trata de uma edificação bem antiga, com data estimada de no mínimo 50 anos, não tendo registros oficiais de sua idade real, as informações foram obtidas através de moradores locais, o que justifica as características visuais encontradas, já que as amostras ficaram expostas ao longo do tempo e sujeita aos intemperismos e ações naturais.

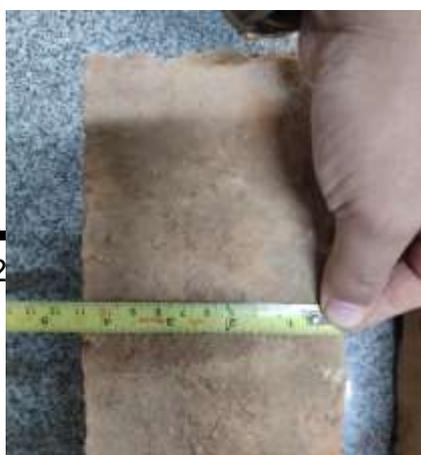
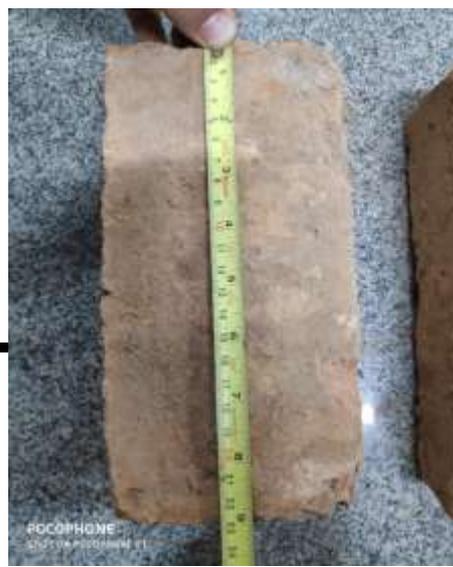
Figura 07 – Tijolos cerâmicos maciços
Autores 2019.

Atualmente a norma estabelece dimensões definidas, como apresentado anteriormente no quadro 01 – dimensões nominais. Porém as dimensões reais das amostras estão em desconformidade com a NBR 7170 (1973), sendo elas 230x110x60, expressas em milímetro como mostrado na Figuras 07

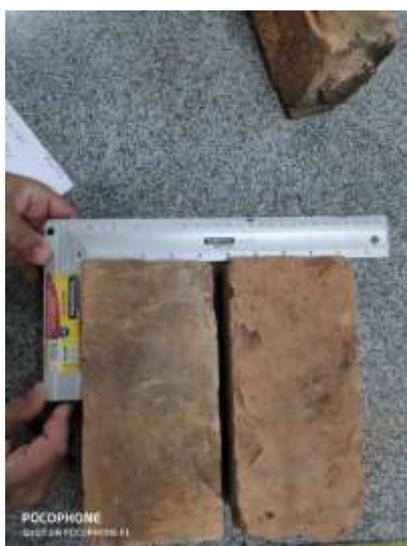
Figura 08 – Tijolos cerâmicos maciços
Autores 2019.

As características de paralelepípedo – retângulo estão em conformidade, assim como a simetria e o esquadro entre as faces das amostras, como mostra a figura 8

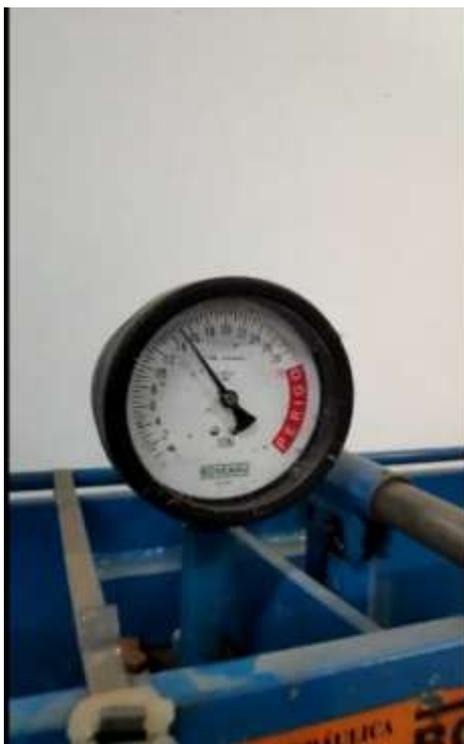
Figura 9 – Medidor da prensa Hidráulica

A resistência à compressão, mínima, dos tijolos foi verificada conforme a NBR 6460 e comparada com os valores indicados na Tabela 2. Os valores alcançados através dos ensaios realizados da prensa hidráulica modelo P30 ST BOVENAU, foram

de cerca de 15 toneladas, como pode ser observado na figura 9:

Os valores expressos na norma estão em MegaPascal (Mpa). Foi, então realizada a conversão da maneira que segue, obtendo-se o resultado de aproximadamente 33,28 Mpa.

15 toneladas X 22.63kgf/cm² X 0.098067Mpa = 33,28 Mpa.

De acordo com a norma NBR 6460, conforme a sua classificação, um tijolo deve apresentar resistência mínima entre 1,5 Mpa e 4,0 Mpa. Sendo assim, o resultado encontrado foi extremamente positivo e surpreendente, já que os tijolos atingiram resistência de 33,28 Mpa, que é muito superior aos valores exigidos, trazendo informações importantes sobre a qualidade de fabricação dos tijolos da época.
