ESTUDO CAMPARATIVO ENTRE UM MODELO ESTRUTURAL MONOLÍTICO E ESTRUTURAL COM JUNTAS DE DILATAÇÃO EM UMA EDIFICAÇÃO

Resumo: Junta de dilatação é uma técnica construtiva que utiliza espaçamentos para dividir a edificação em blocos, essa metodologia permite que a estrutura se deforme individualmente, visto que não ocorre a transmissão dos esforços de um bloco para outro. Pressupondo a reduzida existência de informações sobre o tema e a problemática quanto a sua aplicação, este estudo tem o propósito de inserir ao leitor as principais diferenças entre um elemento de um modelo estrutural monolítico e um estrutural com juntas de dilatação, onde serão verificadas as deformações nos elementos, cargas na fundação e volume de material. O projeto utilizado para tal comparação é o do novo terminal rodoviário do município de Espera Feliz-MG. Conclui-se através da análise realizada, com a utilização do software *Eberick V8 Gold*, e das normas pertinentes da ABNT, que a metodologia de juntas de dilatação para esta edificação promoveu uma redução das deformações principalmente na direção do eixo vertical. Entretanto, sua aplicação além de interferência arquitetônica,

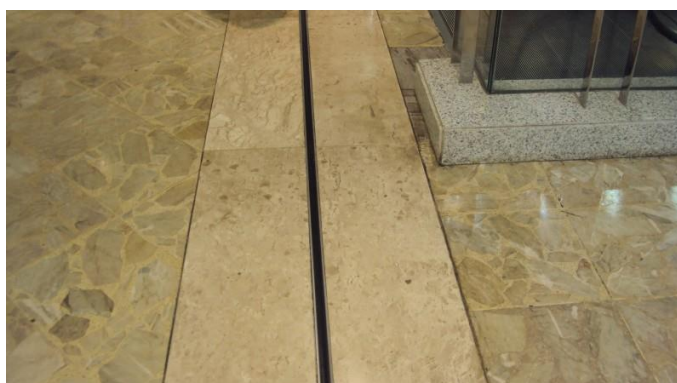
Figura 2: Juntas de dilatação horizontal

As juntas podem ser verticais ou horizontais, onde o tipo vertical permite a movimentação dos elementos na direção vertical utilizadas em fachadas e muros, e a do tipo horizontal permite a movimentação dos elementos na direção horizontal utilizadas em pisos e lajes, conforme figuras 2 e 3.

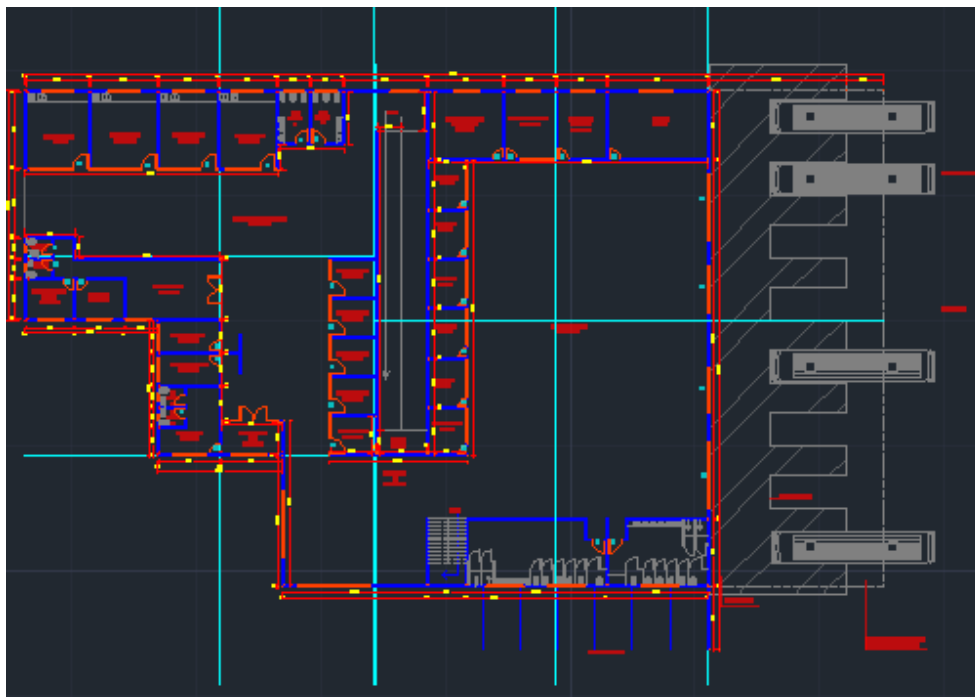
Figura 4: Divisão das juntas

A estrutura foi dúvida com juntas espaçadas visando a mínima interferência nos parâmetros arquitetônicos. Lembrando que a compatibilização entre os projetos estrutural e arquitetônico foi realizada por acadêmicos em formação, a figura 4 com a disposição das juntas.
